GreenStar™ 3 2630-Display

StarFire™ 6000-Empfänger

Versionsmitteilung

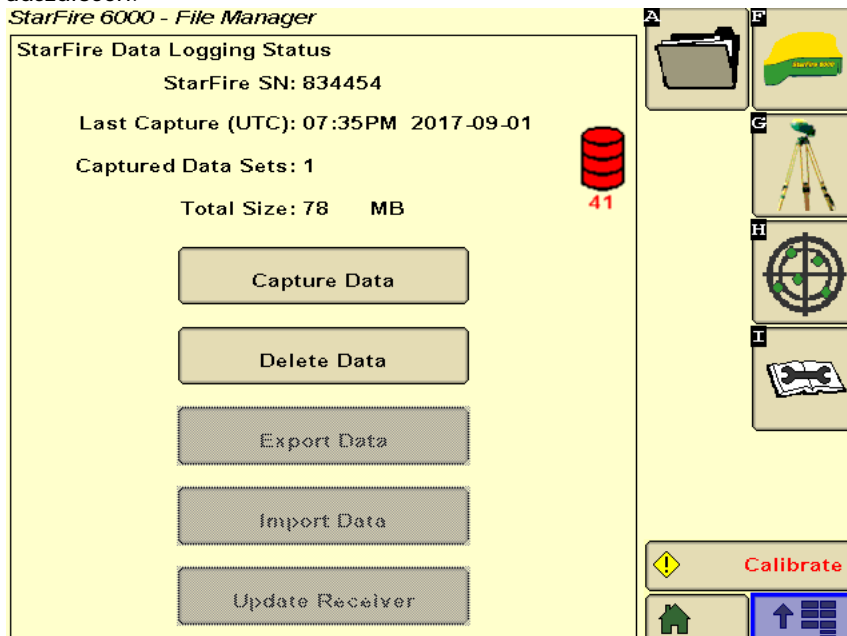
StarFire 6000 - File Manager

Dateimanager-Defekt – Ein neues Symbol wurde eingeführt, um einen internen Ausfall der Hardware zu erkennen. Nach Installation der Software 18-1 wird möglicherweise in rotes Symbol angezeigt, das die Zahl 41 enthält, wenn ein interner Ausfall der Hardware erkannt wird. Zwar funktioniert der Empfänger normal, doch wenn der Benutzer den Softkey "Daten erfassen" drückt, erhält er den Fehlerdialog "Unzureichende Speicherkapazität" und kann keine Daten erfassen. Der Empfänger muss ersetzt werden, um "Daten erfassen" zu können und nicht den Fehlerdialog "Unzureichende Speicherkapazität" auszulösen.
