StarFire™ 6000 und integrierter StarFire™ 6000 Empfänger

Versionshinweise zur Softwareaktualisierung 20-2
4.40P

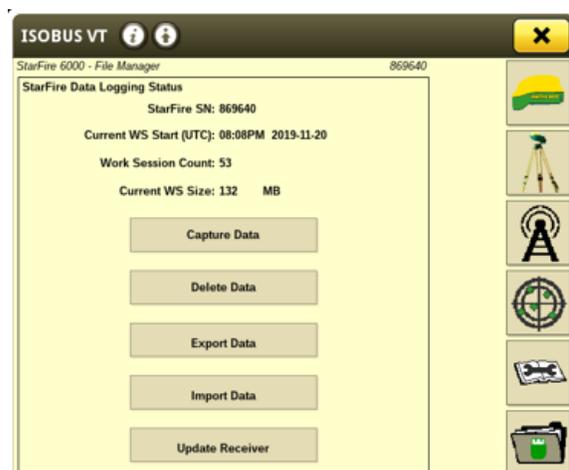
Kontinuierliche Datenprotokollierung

Vom Einschalten bis zum Ausschalten des Zündschalters werden auf dem StarFire™ 6000 Empfänger intern kontinuierlich Diagnoseinformationen als einzelne Arbeitssitzungen protokolliert. Die maximale Dauer einer Arbeitssitzung beträgt zwei Stunden. Wenn eine Arbeitssitzung länger als zwei Stunden dauert, beginnt automatisch eine neue Arbeitssitzung. Es können bis zu 48 Stunden von Arbeitssitzungen aufgezeichnet werden.
